# Armamputation an einer Coating-Trommel

## Oberarmbruch an einer Teigteilmaschine

## Tödlicher Unfall an einer Becherfüll- und Verschleißmaschine

## Tödlicher Unfall an einer

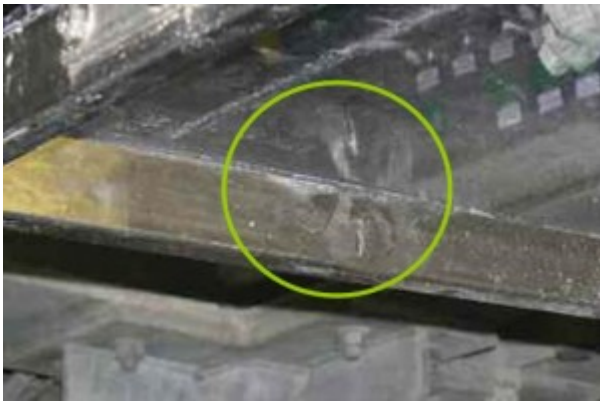
Bei der unzulässigen Probenahme aus einer laufenden Coating-Maschine verlor ein 36-jähriger Mitarbeiter an der Scherstelle zwischen Trommelunterkante und Reversierschaufel (*siehe roter Kreis*) seinen rechten Arm. Bei dieser Maschine handelt es sich um eine Reihenschaltung von Coating-Trommeln. In den einzelnen Trommeln wird jeweils ein Grundprodukt beschichtet. Anschließend wird der Inhalt einer Trommel im Reversierbetrieb um jeweils eine Trommel weiter transportiert.

Hätte man bereits in der Konstruktionsphase der Maschine die Betrachtung kritischer Produkte und mögliche Fehlerquellen

berücksichtigt, dann wären sowohl eine optimierte Probeentnahme als auch die Reduzierung der notwendigen Zugriffe machbar gewesen. Hier wird deutlich, dass potenzielle Gefährdungen reduzierbar sind, wenn sich Betreiber und Hersteller im Vorfeld entsprechend verständigen.

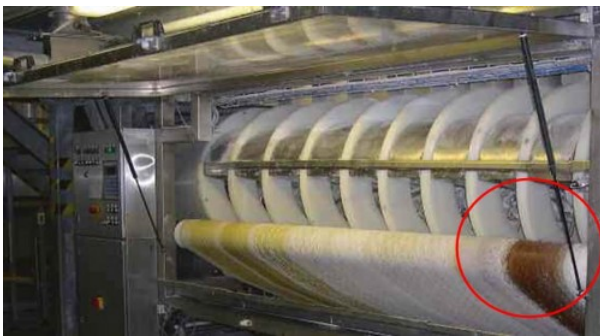
Die Maschine war so manipuliert, dass sie trotz geöffneter Schutzeinrichtung laufen konnte. Dazu hatte man die Halterung des Verriegelungsschalters (grüner Kreis) der großen Frontscheibe abgelenkt.

Aufgrund anhaltender Probleme bei der Qualität der Beschichtung sowie der Notwendigkeit, die Betriebsparameter ständig dem kritischen Produkt anzupassen, muss häufig in die Maschine eingegriffen werden.
