# Armamputation an einer Coating-Trommel

## Unfallursache

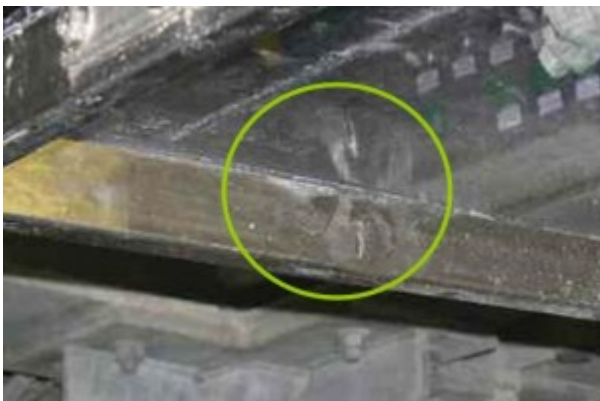
Bei der unzulässigen Probenahme aus einer laufenden Coating-Maschine verlor ein 36-jähriger Mitarbeiter an der Scherstelle zwischen Trommelunterkante und Reversierschaufel (*siehe roter Kreis*) seinen rechten Arm. Bei dieser Maschine handelt es sich um eine Reihenschaltung von Coating-Trommeln. In den einzelnen Trommeln wird jeweils ein Grundprodukt beschichtet. Anschließend wird der Inhalt einer Trommel im Reversierbetrieb um jeweils eine Trommel weiter transportiert.

Hätte man bereits in der Konstruktionsphase der Maschine die Betrachtung kritischer Produkte und mögliche Fehlerquellen

berücksichtigt, dann wären sowohl eine optimierte Probeentnahme als auch die Reduzierung der notwendigen Zugriffe machbar gewesen. Hier wird deutlich, dass potenzielle Gefährdungen reduzierbar sind, wenn sich Betreiber und Hersteller im Vorfeld entsprechend verständigen.

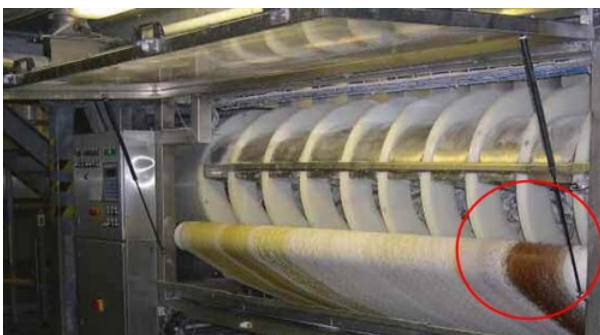
Die Maschine war so manipuliert, dass sie trotz geöffneter Schutzeinrichtung laufen konnte. Dazu hatte man die Halterung des Verriegelungsschalters (grüner Kreis) der großen Frontscheibe abgelenkt.

Aufgrund anhaltender Probleme bei der Qualität der Beschichtung sowie der Notwendigkeit, die Betriebsparameter ständig dem kritischen Produkt anzupassen, muss häufig in die Maschine eingegriffen werden.
